林海花园二期（棚户区）改造工程

水土保持设施验收报告

建设单位：中国石化集团中原石油勘探局
有限公司住房建设中心

编制单位：河南陆港建筑工程有限公司

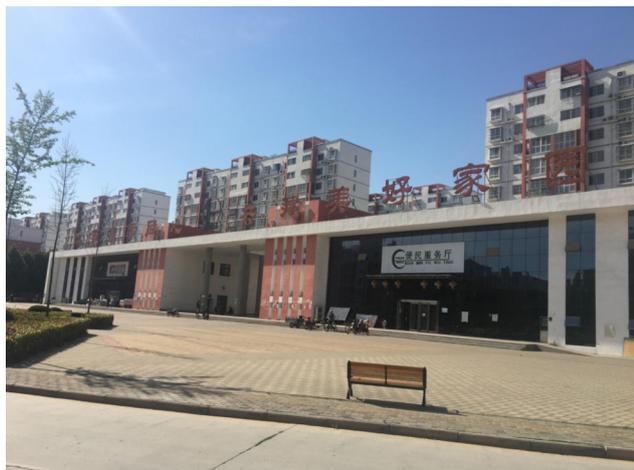
办公楼前透水砖

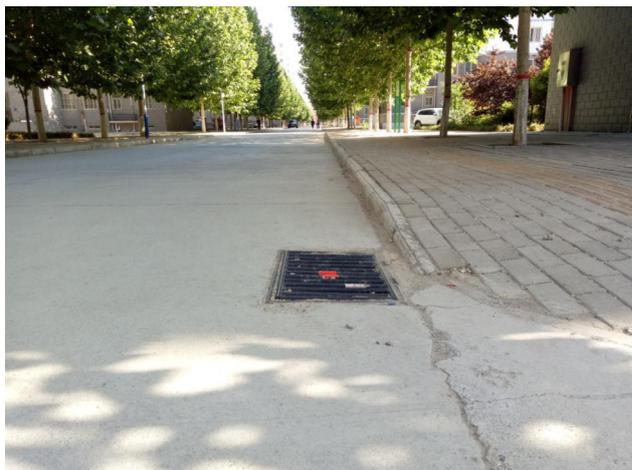
住宅区道路及排水

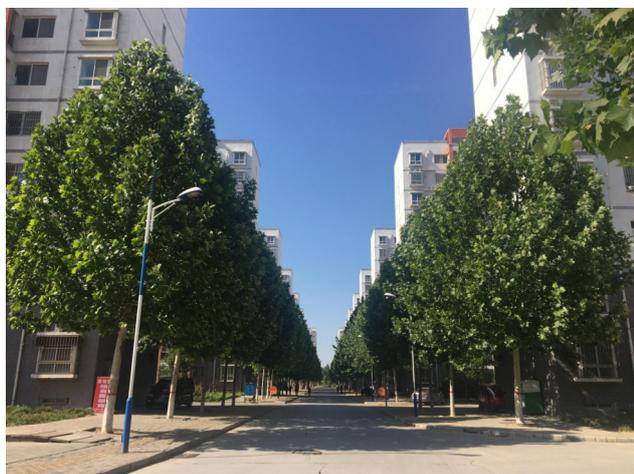
住宅区道路及绿化

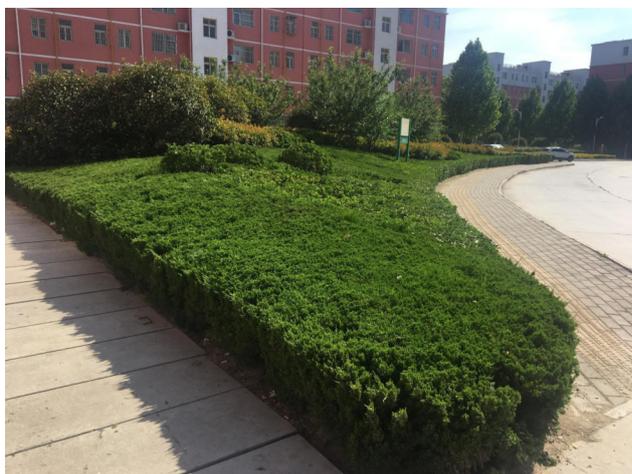
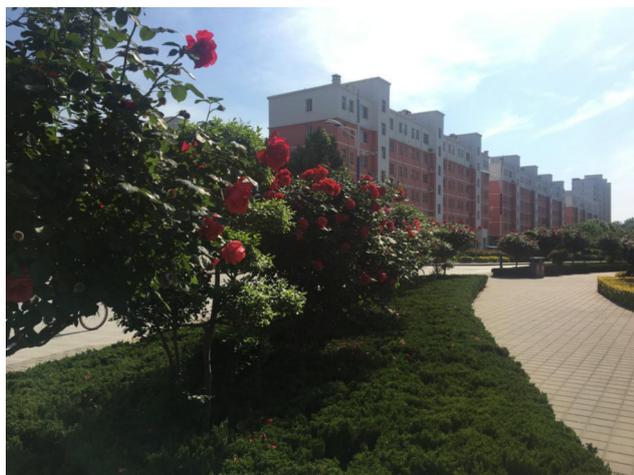
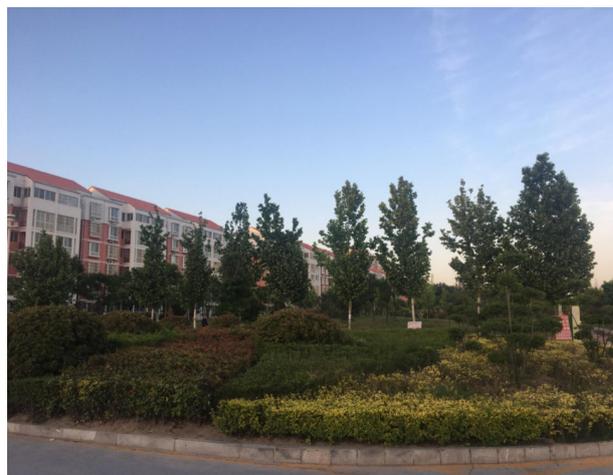
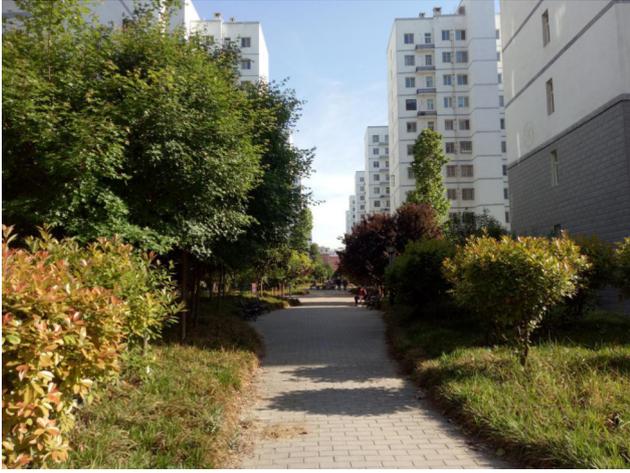
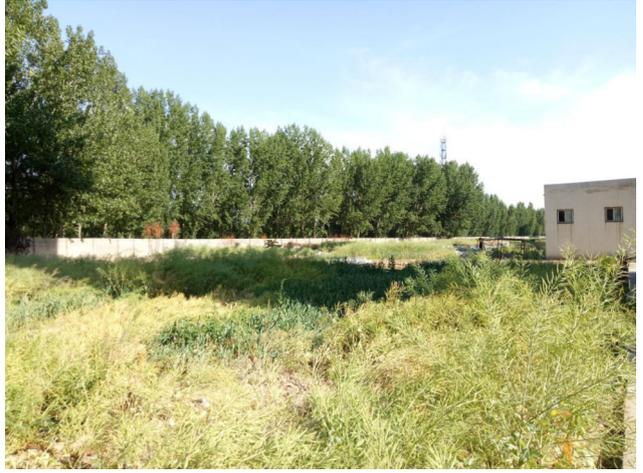
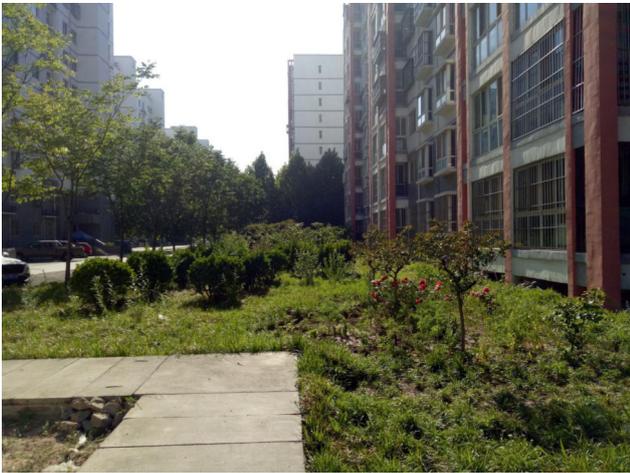
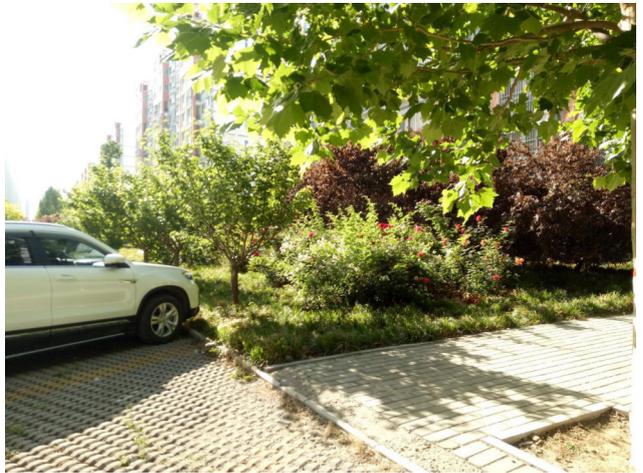
住宅区绿化

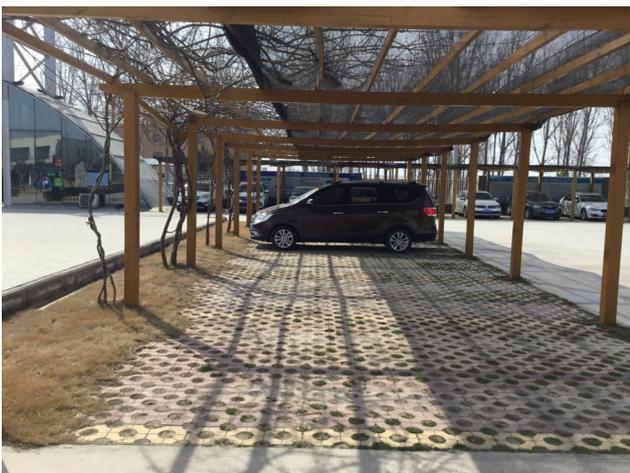
透草砖

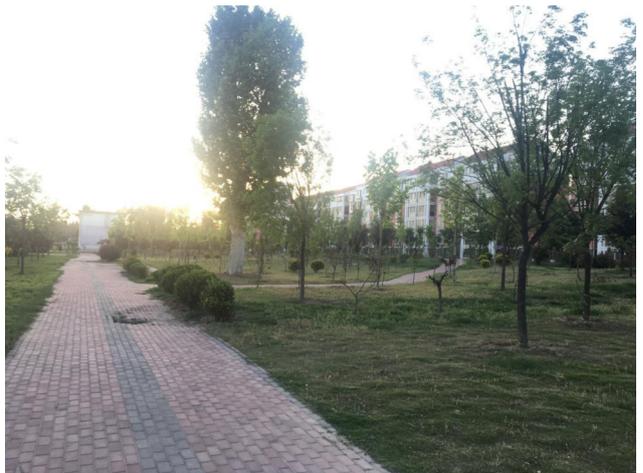
透水砖
